**EVALUASI KONDISI PERMUKAAN DAN TINDAKAN
PEMELIHARAAN JALAN BERDASARKAN METODE BINA
MARGA PADA RUAS JALAN KARYA JAYA KECAMATAN
MEDAN JOHOR**

**PROGRAM STUDI
TEKNIK PERANCANGAN JALAN DAN JEMBATAN
JURUSAN TEKNIK SIPIL
POLITEKNIK NEGERI MEDAN
MEDAN
2022**

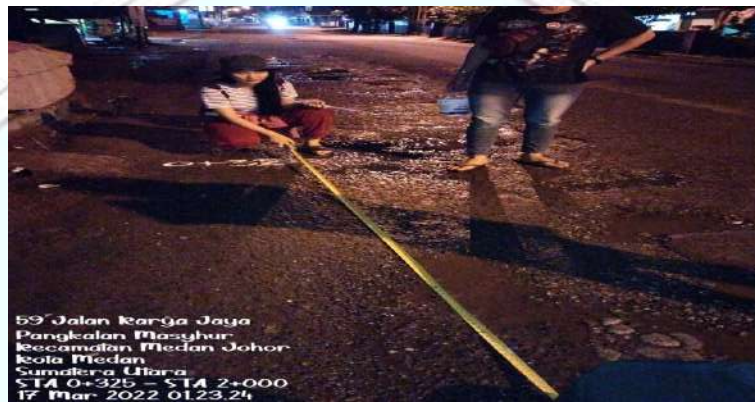
Gambar 4.2 Pelepasan Butir

Jenis kerusakan pelepasan butir merupakan kerusakan yang dominan terjadi di sepanjang ruas Jalan Karya Jaya Kecamatan Medan Johor. Luas kerusakan 1213.77 m² dan persentase kerusakan sebesar 10.11%. Pelepasan Butir dapat dilihat pada Gambar 4.2 berikut.

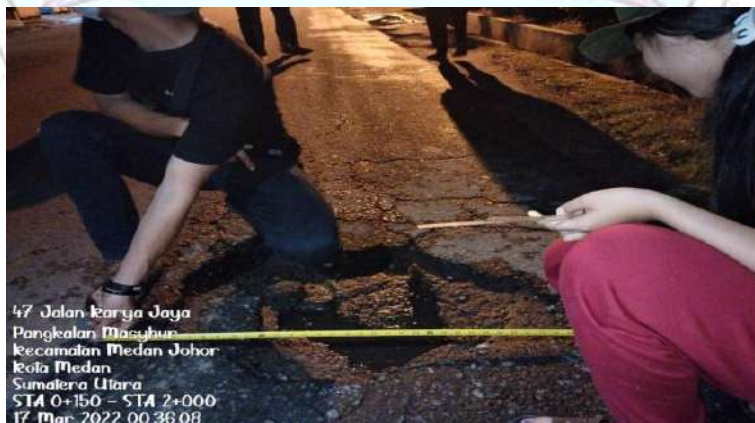
Gambar 4.3 Lubang

Jenis kerusakan lubang merupakan lekukan permukaan akibat hilangnya lapisan aus dan material lapis pondasi jalan tersebut dengan luas 564.50 m² dan persentase kerusakan sebesar 4.70 %. Kerusakan lubang dapat dilihat pada Gambar 4.3 berikut.

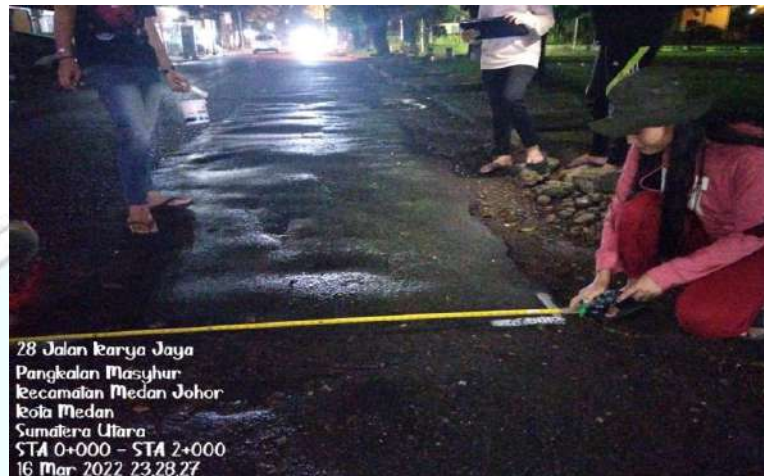
Gambar 4.4 Tambalan

Kerusakan Tambalan merupakan kerusakan yang diakibatkan oleh pemeliharaan yang dilakukan dengan menambal beberapa titik lubang dengan cara yang salah, sehingga mengakibatkan jalan menjadi bergelombang. Luas tambalan 345.08 m² dengan persentase sebesar 2.88 % dan dapat dilihat pada Gambar 4.4 berikut.

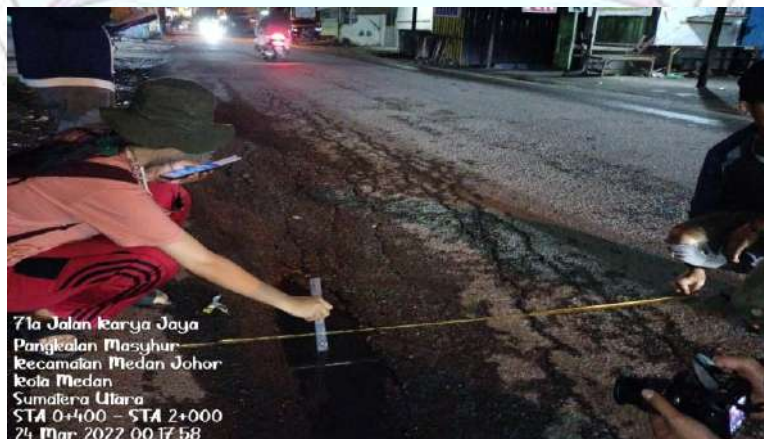
Gambar 4.5 Retak Memanjang

Kerusakan retak memanjang merupakan retak yang biasanya terjadi akibat beban lalu lintas di sepanjang lintasan kendaraan dan berbentuk memanjang. Luas kerusakan memanjang adalah 59.66 m² dan persentase kerusakan sebesar 0.50 %. Retak memanjang dapat dilihat pada Gambar 4.5 berikut.

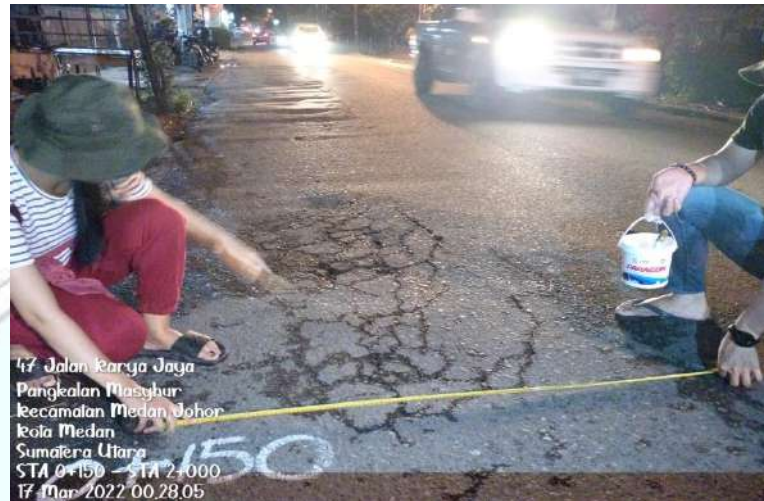
Gambar 4.6 Retak Kulit Buaya

Kerusakan retak kulit buaya merupakan retak yang berbentuk jaringan dari bidang persegi banyak dan menyerupai kulit buaya. Jenis kerusakan ini terjadi dengan luas 55.24 m² dan persentase kerusakan sebesar 0.46 %. Retak kulit buaya dapat dilihat pada Gambar 4.6 berikut.

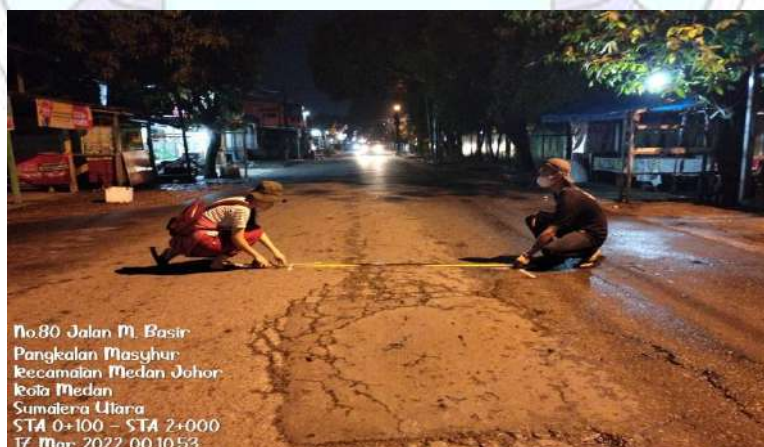
Gambar 4.7 Retak Acak

Retak acak merupakan retak yang memiliki bentuk yang berbeda-beda di dalamnya. Jenis kerusakan retak acak yang terjadi adalah 415.78 m² dan persentase kerusakan sebesar 3.46%. Kerusakan retak acak dapat dilihat pada Gambar 4.7 berikut.

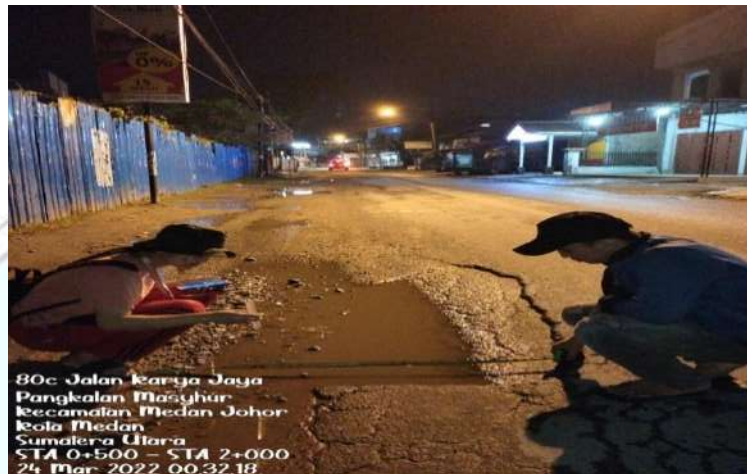
Gambar 4.8 Amblas

Kerusakan Amblas merupakan jenis kerusakan yang paling sedikit terjadi pada ruas Jalan Karya Jaya Kecamatan Medan Johor. Amblas merupakan penurunan perkerasan yang terjadi di area tertentu yang mungkin dapat diikuti dengan retakan. Kerusakan amblas memiliki luas 16.18 m² dan persentase kerusakan sebesar 0.13%. Kerusakan amblas dapat dilihat pada Gambar 4.8 berikut.
